1. Visando à instrução do Procedimento Administrativo Cível nº 1.29.008.000731/2011-72 cujo objeto é 'Verificação quanto à conduta irregular observada na Casa do Estudante (UFSM)', ao tempo que encaminho cópia integral digitalizada do presente procedimento, requisito seja realizada, no prazo de 20 (vinte) dias, fiscalização a fim de identificar eventual descumprimento das normas relacionadas ao isolamento acústico da boate do Diretório Central dos Estudantes (DCE), denominada "Catacumba", na Casa do Estudante Universitário (CEU - I), bem como seja encaminhada cópia do relatório da requisitada fiscalização.

Assunto: Resposta Of. CDC/PRM/SM nº. 1377/2012¹ – Irregularidades na boate do DCE – CEU-I.

1. Visando à instrução do Inquérito Civil Público nº 1.29.008.000731/2011-72, cujo objeto é "Verificação quanto à conduta irregular observada na Casa do Estudante (UFSM)", requisito, no prazo de 10 (dez) dias úteis, informações sobre a regularidade do Alvará de Localização da "Boate do do DCE", bem como seja realizada nova vistoria no local para verificação do atendimento das normas de postura municipal, notadamente daquelas relacionadas à perturbação do sossego público.

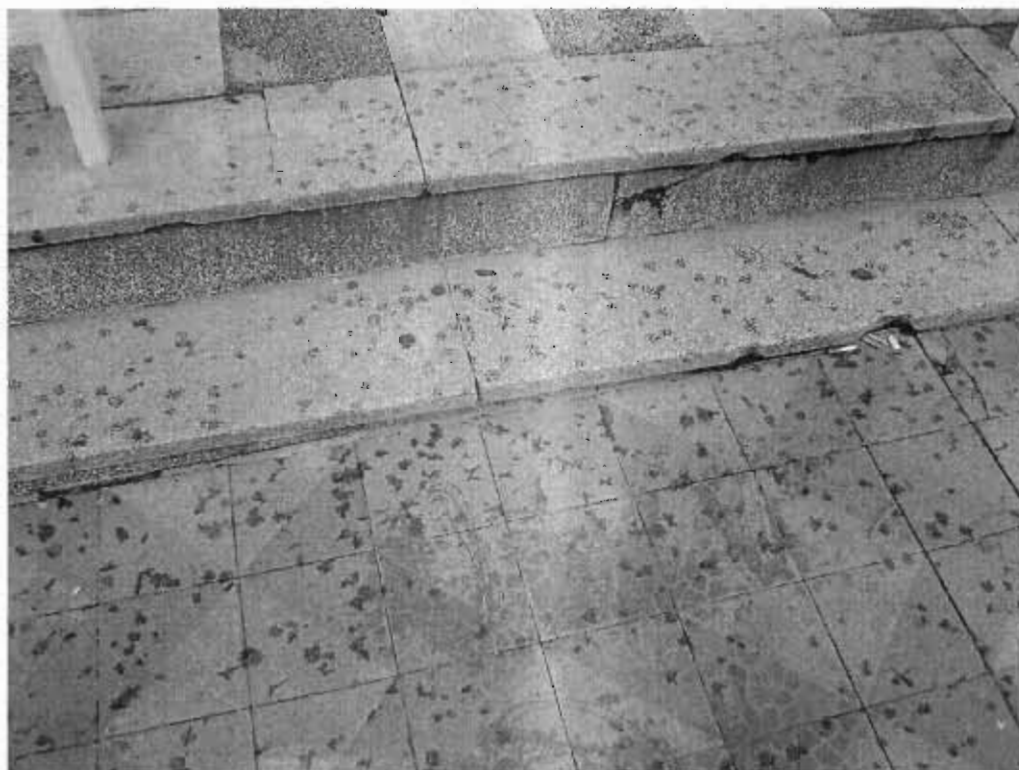
Figura 1 – Refere-se aos degraus de acesso, do passeio público (calçada) para as dependências da Casa do Estudante, sem instalação de rampa prevista no Código de Edificações Municipal.

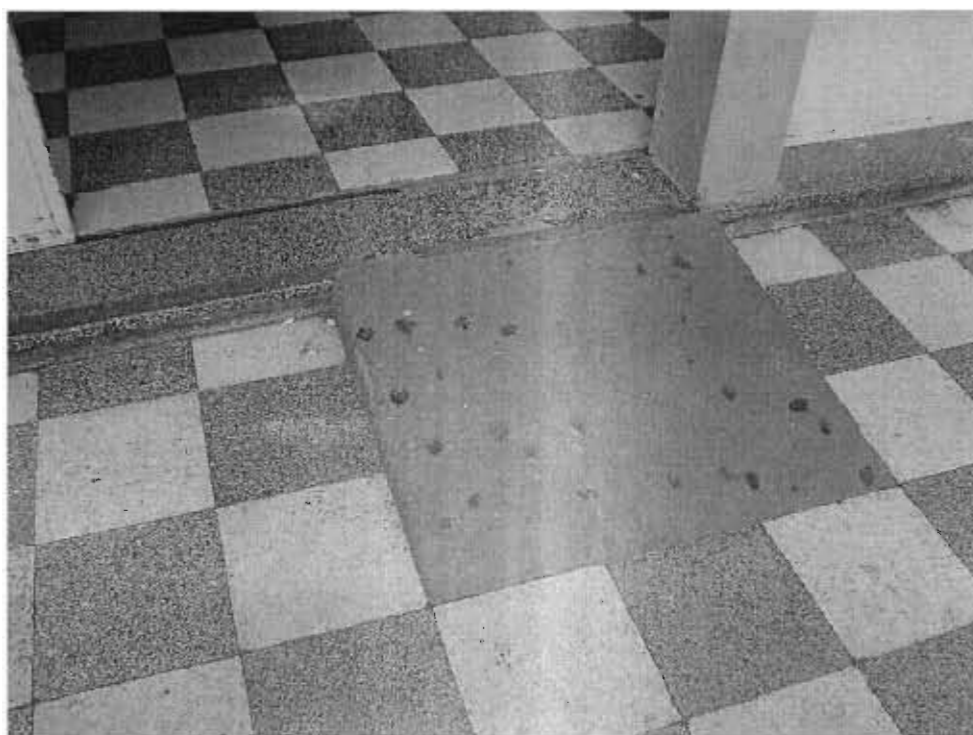
Figura 2 – Na porta de acesso principal ao prédio há instalada rampa, mas para chegar nesta deve-se vencer o obstáculo demonstrado na figura anterior (figura 1).

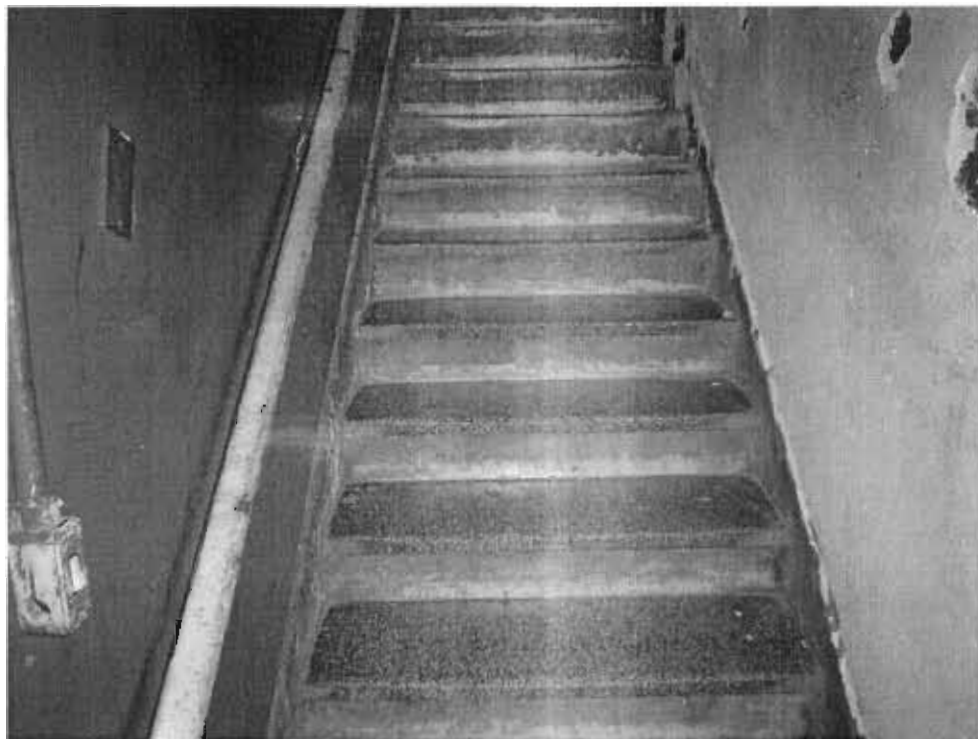
Deve-se levar em conta, que a Boate está instalada no subsolo daquele imóvel, de maneira que é restringido o acesso aos portadores de necessidades especiais (PND) nos eventos lá realizados, inclusive sem instalação de sanitários adaptados para esta clientela, também no subsolo.

Figura 3 – A imagem refere-se a escada de acesso ao subsolo, onde está instalada a referida Boate, como única forma de acesso ao local de diversão pública.

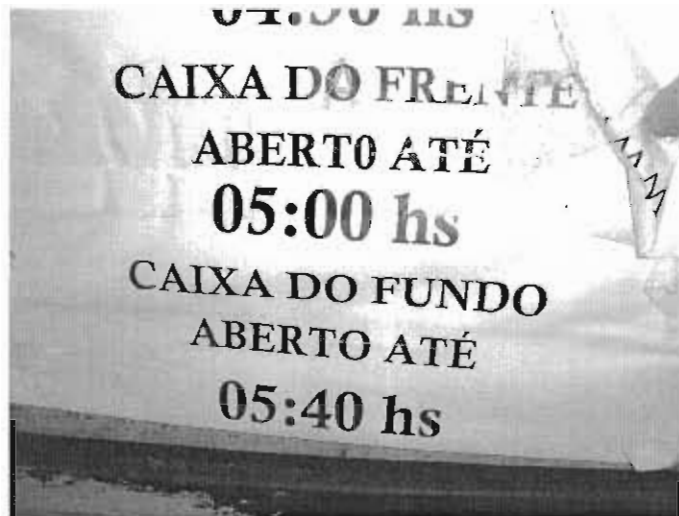
O horário de venda de bebidas na boate está fixado na entrada desta, referenciando que são dois os postos de venda que as comercializam, demonstrado nas figuras 1 e 2. Comprova-se que a venda de bebidas estende-se até às 05:40 horas, de tal sorte que, o término da emissão de sons e ruídos finda-se no amanhecer, suportados incomodamente pela comunidade circunvizinha.

Figura 1 – Cartaz impresso do horário de vendas de nos caixas, de bebidas alcoólicas.

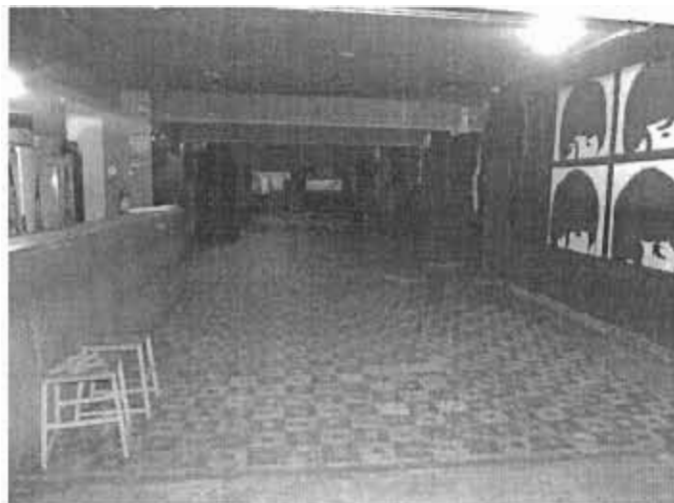
O espaço principal utilizado para as atividades da Boate do DCE é um salão amplo, sem aberturas para o exterior, sem janelas ou outros dispositivos que permitam a incidência de luz solar e a renovação natural do ar, o que contribui para a formação de bolor e mofo (fig. 3).

Figura 3 – Imagem do salão onde se realizam as festividades da Boate do DCE.

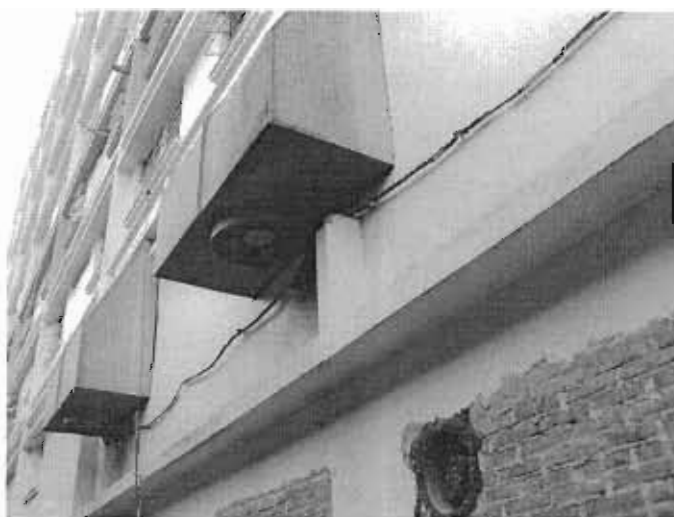
Encontram-se instalados, exaustores com dispositivos de contenção de ruídos localizados na fachada lateral do imóvel da Casa do Estudante 1 – (CEU 1) / (fig 4).. Não há disponibilização de dispositivos para insuflamento do ar (natural/filtrado/estéril), ideal para ambientes como auditórios, restaurantes, salas de espetáculos, que proporcionam condições favoráveis de trabalho, de diversão. Esta ventilação não viabiliza a redução da temperatura e correção da umidade como ocorre nas instalações que contam com climatizadores, mas, é uma forma econômica de se estabelecer condições ambientais razoáveis. A ventilação para conforto térmico proporciona renovação do ar e pode ser conseguida com insuflamento, injetando ar novo no ambiente, enquanto o mesmo volume flui livremente para o exterior ou por processo mecânico (por exaustores), considerando que a aglomeração de frequentadores naquele local, é consideravelmente superior a sua capacidade.

Figura 4 – Exaustores externos com dispositivos de contenção de ruídos.

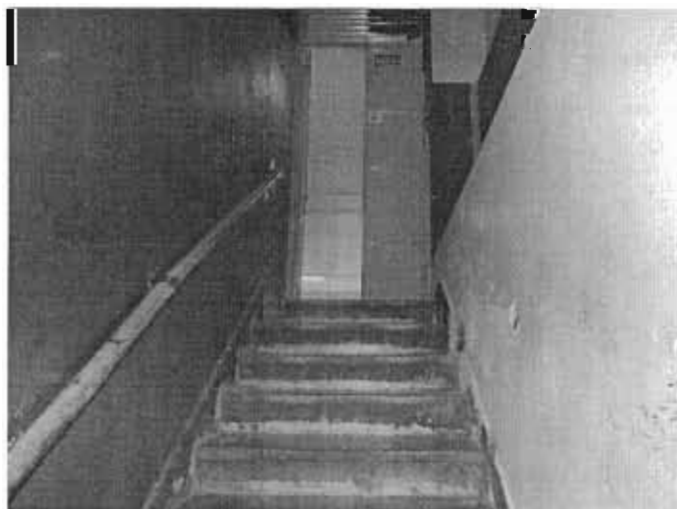
A entrada para a Boate é por meio de uma escada para o andar inferior à calçada, com as paredes na cor escura (figuras 5 e 6).

Figura 5 – Imagem da escada utilizada como acesso principal a Boate do DCE.

Figura 6 – Outro ângulo da escada de acesso principal a Boate do DCE.

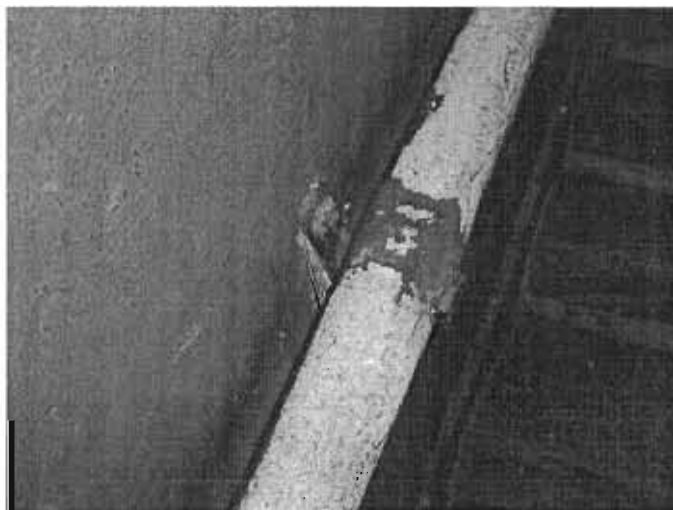
O corrimão desta escada é metálico e está fixado na parede de alvenaria. Encontrase com avarias e em algumas de suas partes ou seções, além de apresentarem ferrugem está praticamente encostado na parede de forma que, seu usuário poderá ter seus dedos presos, inclusive com possibilidade de causar-lhe lesão, corte ou arranhões no pulso, mão ou dedo(s) / (figura 7).

Figura 7 – Detalhes do corrimão referido, apresentando-se danificado, com ferrugem e saliências que podem provocar cortes ou arranhões.

1. Substituição do corrimão anexo à escada do acesso principal da Boate do DCE;
2. Conserto e recuperação do teto e das paredes que apresentam fissuras e/ou rachaduras, com aplicação de reboco e tinta resistente, em todos os ambientes vistoriados;

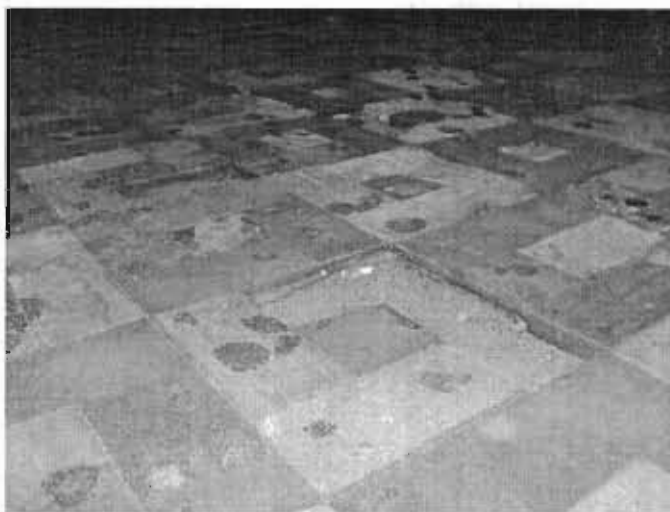
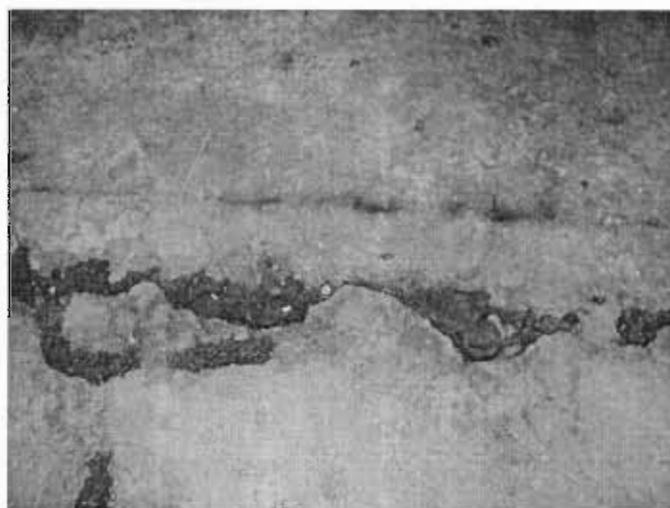
O piso do salão utilizado para os eventos da Boate do DCE encontra-se danificado, com desníveis, faltando-lhe partes ou com rachaduras. Algumas seções com piso de parquet, outras com cimento liso. Nestas condições desfavoráveis, podem dar causa a escorregões ou tropeços aos seus frequentadores (figuras 8 e 9). Deverão ser realizadas as manutenções corretivas.

Figura 8 – Imagem do piso do salão utilizado para a Boate do DCE.

Figura 9 – Detalhe do piso de cimento, com fissuras e/ou rachaduras.

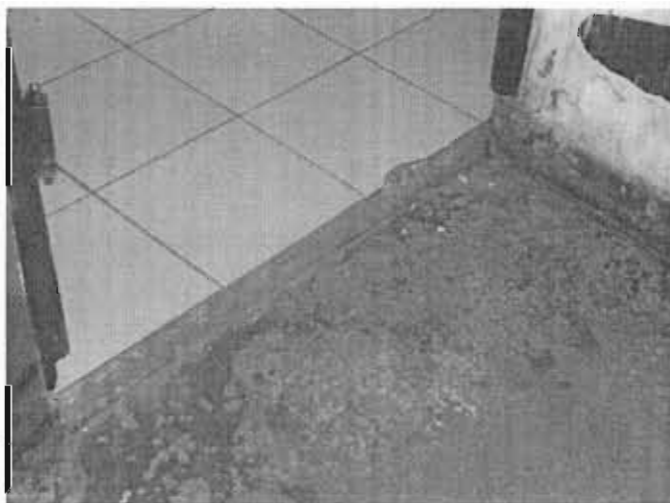
Os distintos ambientes não poderão conter desníveis no piso, imperfeições ou degraus, considerando que é prejudicada a sua visualização pelo escurecimento do ambiente, não existindo qualquer indicativo ou dispositivo que chame a atenção do usuário / frequentador (fig. 10). O piso em todas as suas dependências deverão ser recompostos ou remodelados, prevenindo os tropeços ou escorregões.

Figura 10 – Detalhe do degrau (desnível) no piso na entrada de um dos banheiros.

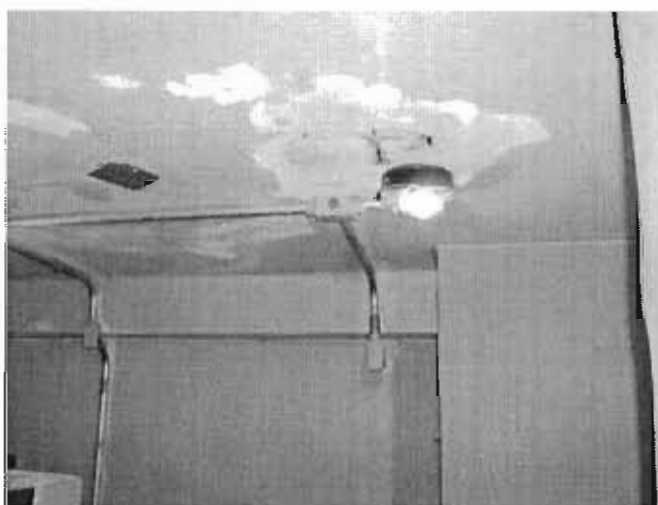
O forro de alvenaria deve estar íntegro, sem mofo, bolor ou umidade. Notam-se imperfeições pelas fissuras e/ou rachaduras (figuras 10 e 11). Deverão ser recompostos com reboco e pintura resistente.

Figura 10 – O teto da sala de eventos apresenta fissuras/rachaduras que deverão ser recompostas com reboco e pintura resistente.

Figura 11 – Imagem da decomposição do teto de alvenaria, no qual deve receber acabamento de reboco e pintura resistente.

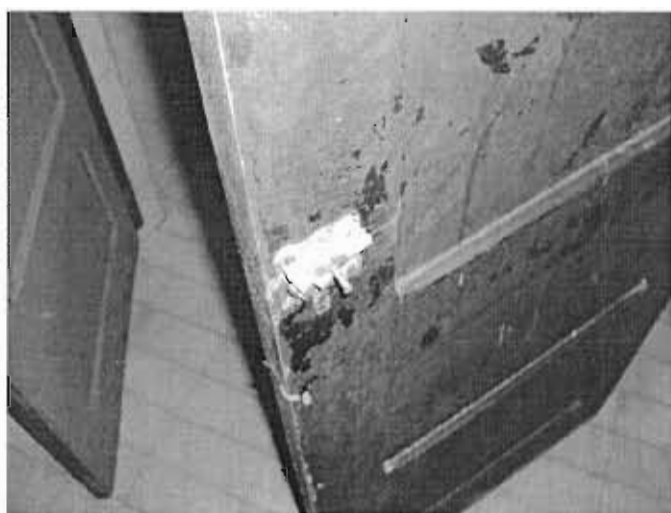
Os banheiros em condições precárias, impróprios para a finalidade que se destinam. As portas encontram-se danificadas (fig. 12). As fechaduras internas totalmente avariadas. Deverão ser substituídas as portas bem como as fechaduras.

Figura 12 – A imagem refere-se a uma das portas do gabinete sanitário do banheiro feminino, danificada, devendo ser substituída.

Figura 13 – A imagem demonstra a avaria da fechadura interna de uma das portas do gabinete sanitário do banheiro feminino.

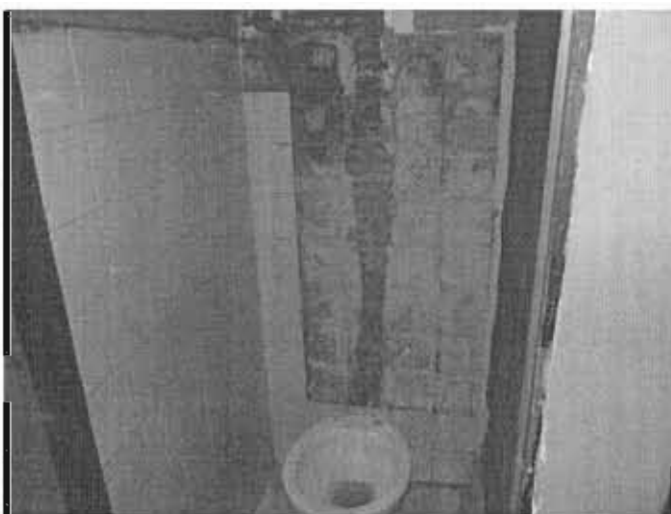
Um dos vasos sanitários encontra-se totalmente danificado, sem assento e sem as instalações hidráulicas que lhe são devidas (fig. 14). Além da recomposição das condições mínimas para o seu uso, deverão ser repostos os azulejos faltantes.

Figura 14 – Do gabinete sanitário referido na figura anterior, encontra-se o vaso sanitário sem assento e sem as instalações hidráulicas que lhe são devidas, ou seja, não há como lançar para o esgoto sanitário os dejetos e os líquidos.

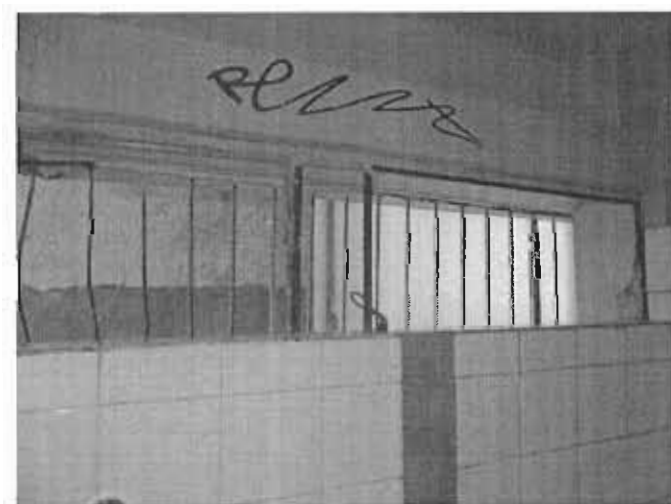
Figura 15 – O banheiro além de encontrar-se danificado, não possui janelas e vidros. As grades externas com avarias. O conjunto janelas/básculas sem vidros, contribuem para a propagação dos ruídos para o exterior.

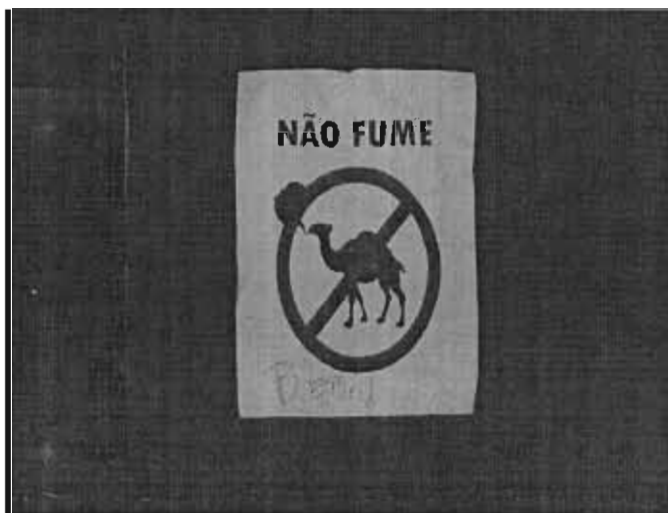
A Lei Municipal nº 5.434 de 18 de janeiro de 2011, instituiu a proibição do uso de tabaco e assemelhados em locais fechados com concentração de pessoas, seja público ou privado e a fixação de placas com os dizeres: "Proibido o uso de tabaco e assemelhados neste local", devendo conter em destaque os telefones da Vigilância Sanitária (3921-7159) e do PROCON (3217-1286).

Figura 16 – O cartaz exposto não condiz com o disposto na Lei Municipal nº 5.434/2011.

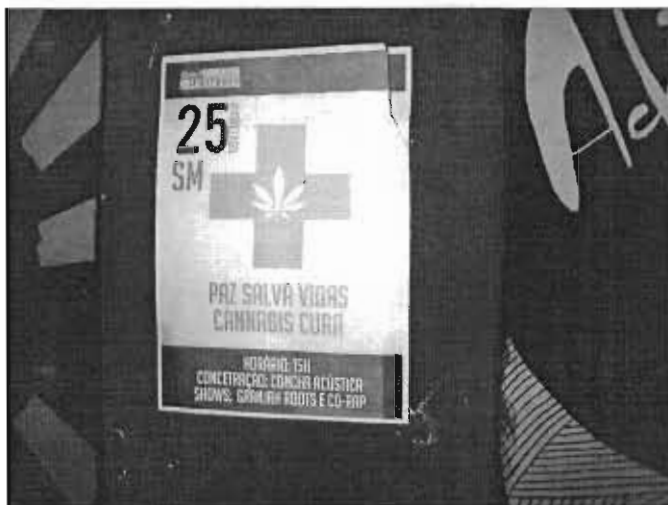
Figura 16 - Imagem do cartaz fixado nas dependências da Boate do DCE, cuja íntegra confronta com o que dispõe a Lei Municipal nº 5.434/2011 e com as diretrizes do Ministério da Saúde na prevenção do uso de entorpecentes.

Por estas razões, e na busca da qualidade de vida de forma consciente, consideramos inapropriadas a exposição dos cartazes expostos, de tal forma que solicitamos a retirada imediata dos materiais impressos apontados nas figuras 16 e 17, e que sejam substituídos pelo disposto na Lei Municipal 5.434/2011, já referida.

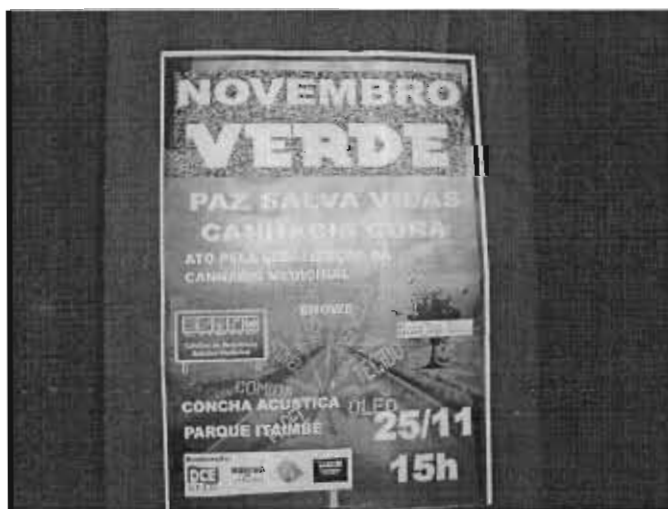
Figura 17 - Imagem do cartaz fixado nas dependências da Boate do DCE, cuja íntegra confronta com o que dispõe a Lei Municipal nº 5.434/2011 e com as diretrizes do Ministério da Saúde na prevenção do uso de entorpecentes.

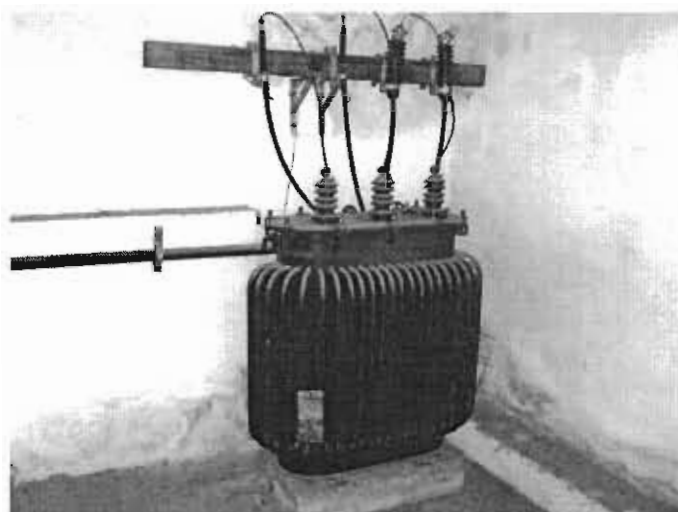
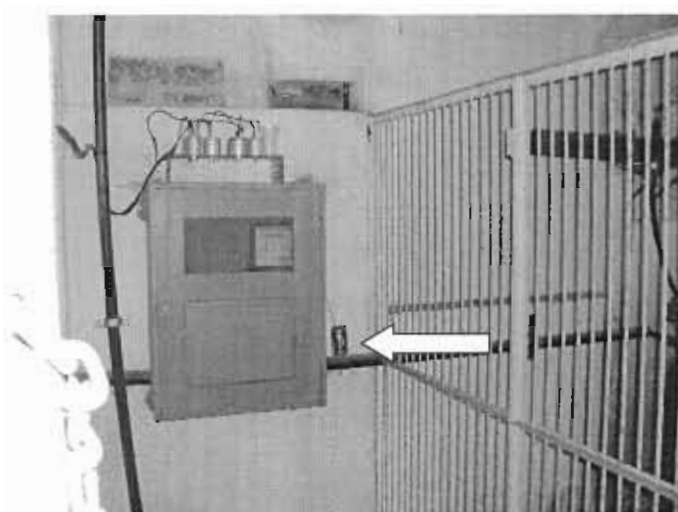
Nas proximidades dos dispositivos já descritos, há uma sala que abriga um transformador de energia elétrica, protegido por uma porta metálica com posterior grade também metálica.

Figura 21 – Transformador de energia elétrica (subestação de energia elétrica).

Figura 22 – Sala do transformados e sua barreira metálica de proteção. Nota-se no detalhe a presença de uma lata de refrigerante.

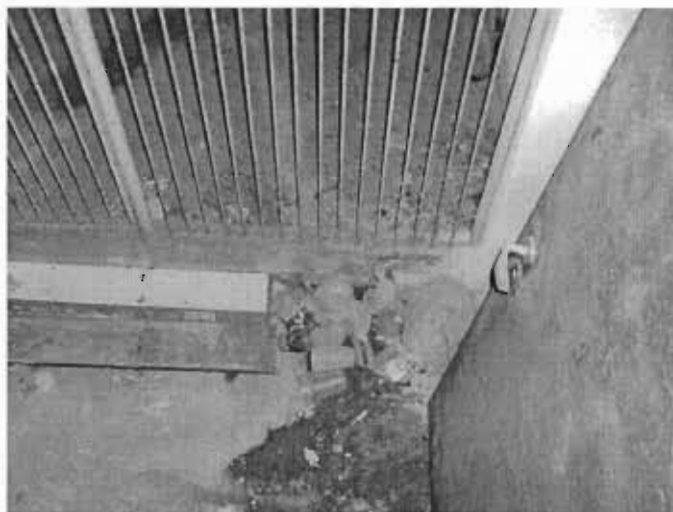
O local que abriga o transformador não se encontra devidamente limpo e higienizado. No local verifica-se a presença de sujidades diversas no qual devem ser removidas. (fig. 23).

Figura 23 – Imagem da sala do transformador contendo entulho e sujidades.

5. Remoção do bolor, mofo e das infiltrações de umidade onde houver, de todos os ambientes;
6. Remoção das sujidades, dos entulhos e dos materiais inservíveis com a destinação adequada, de todos os ambientes;

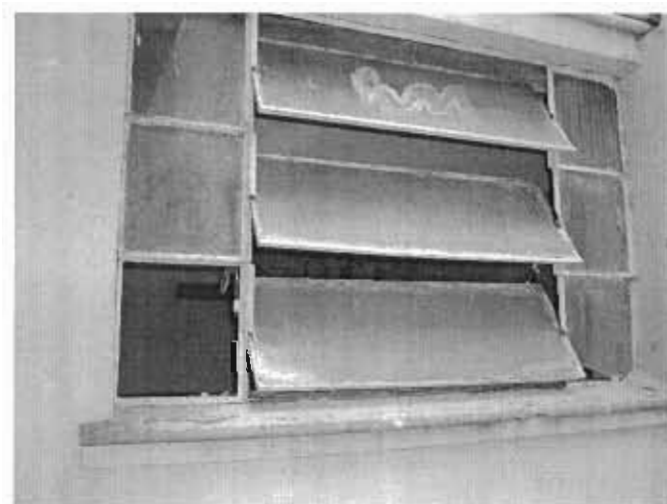
Este vidro que se encontra quebrado, favorece a entrada de água advinda da chuva pelo escoamento destas do telhado anexo. O telhado deve ser prolongado, bem como substituídos os vidros. A balsa por encontra-se inoperante deve ser restaurada ou substituída.

Figura 24 – Balsa da sala do transformador danificada e com os vidros quebrados.

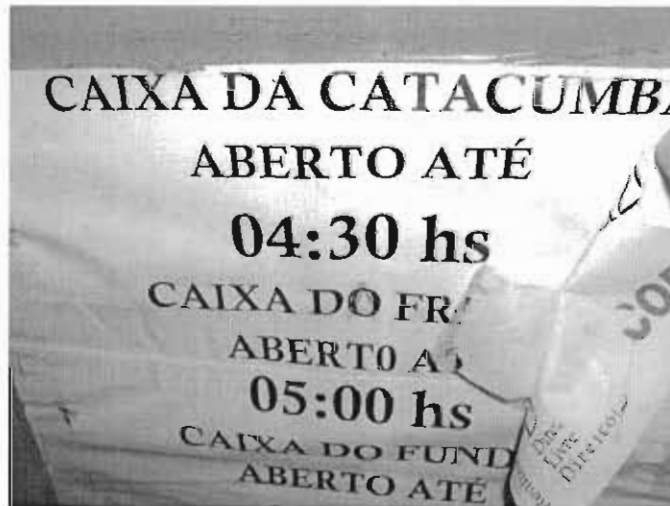
Do horário de funcionamento da catacumba, diferente do alegado pelos integrantes do DCE, o horário de funcionamento deste espaço coincide com o horário da Boate do DCE, pois, esta catacumba é utilizada como espaço adicional para as festividades da primeira. O impresso fixado na entrada da Boate do DCE, comprova tal afirmação (fig. 25).

Figura 25 – O caixa da catacumba, da venda de bebidas neste local encontra-se aberto até o horário descrito no referido impresso.

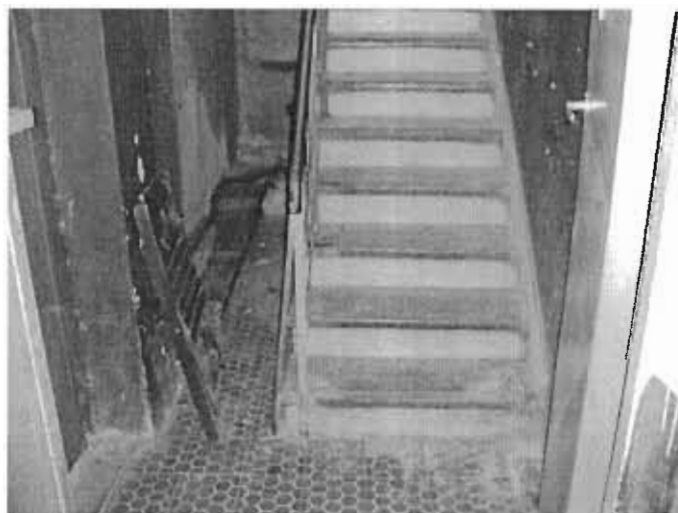
O acesso ao local denominado por “catacumba” é por meio de escada interna, sendo que, o vão sob esta é utilizado para depósito de materiais diversos, sem a realização de limpeza e/ou higienização.

Figura 26 – Escada interna de acesso ao local denominado catacumba.

Figura 27 – Vão da escada, utilizado para depósito de materiais diversos, sem a realização de limpeza e/ou higienização.

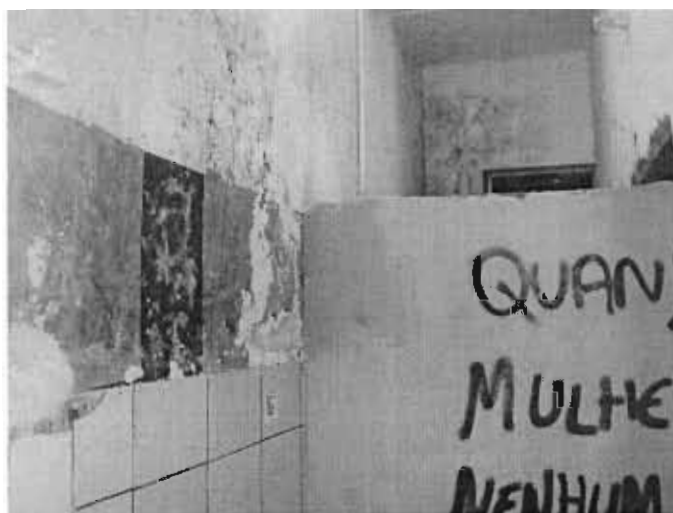
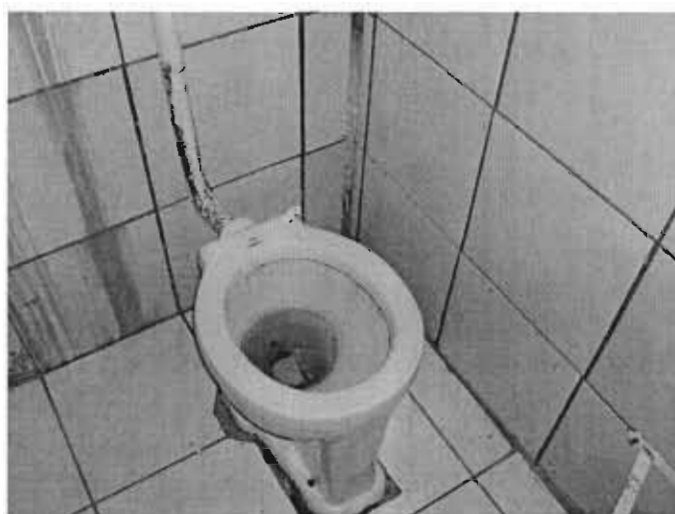
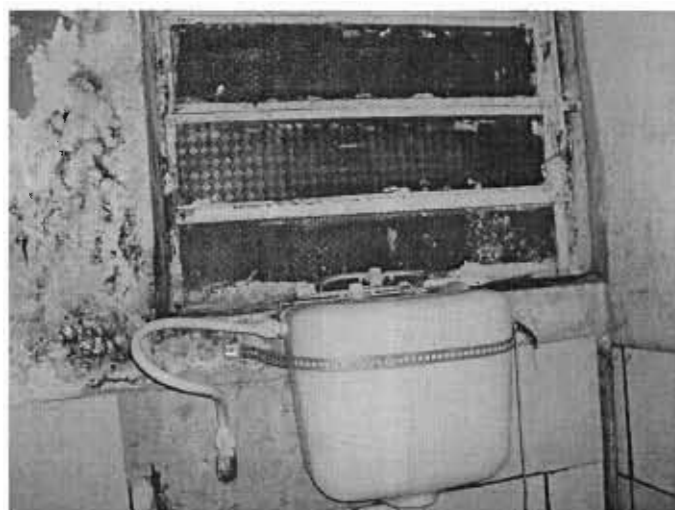
Os banheiros se encontram em precaríssimo estado de conservação, não permitida a utilização enquanto não realizadas as reformas que lhe são devidas.

Figura 28 – Parede divisória dos banheiros masculino e feminino, existentes na catacumba.

Figura 29 – A figura refere-se a entrada do banheiro para o público feminino na catacumba. Nota-se que as postas de acesso não possuem marco de madeira ou acabamento de reboco. Encontram-se lá, tijolos sem proteção que podem ocasionar cortes ou arranhões.

Figura 29 – Condição do vaso sanitário de um dos banheiros da catacumba.

Figura 30 – Báscula e parede em condições precárias, no mesmo local da figura anterior.

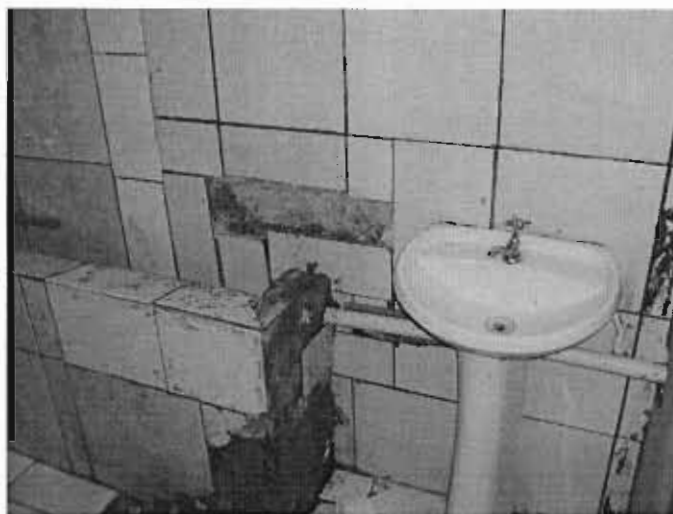
Figura 31 – Mictório do banheiro masculino existente na catacumba, além de danificado faltam azulejos. Nestas condições não é possível a realização de higienização adequada e eficiente.

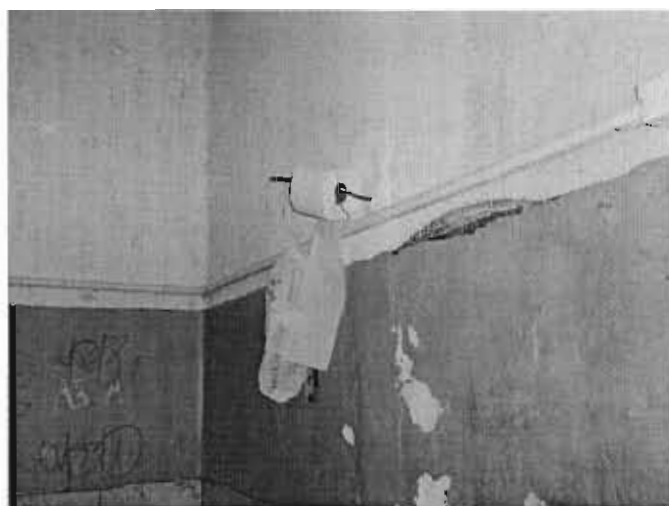
Figura 32 – Detalhe do suporte do papel higiênico no banheiro para o público masculino existente na catacumba.

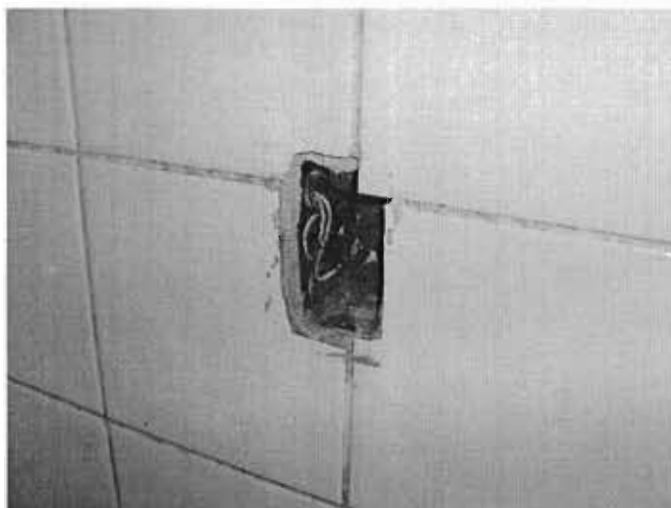
As instalações elétricas são deficientes e inadequadas. Necessitam de reparações conforme preconiza as normas técnicas para instalações elétricas. Verifica-se o uso de extensões de condutores elétricos (fios) sem critérios técnicos, também conhecidos por “gambiarras”, ou seja, a improvisação na distribuição de energia elétrica para os seus diversos dispositivos, acessórios, freezers, luzes, ventiladores, etc., não devidamente isolados ou protegidos.

Figura 33 – Instalações para distribuição de energia elétrica, improvisadas

Figura 34 – Instalações elétricas improvisadas. Confusão entre condutores de energia ativos com condutores desativados.

Figura 35 – A figura refere-se a provável retirada de tomada elétrica, em desuso ou desativada, devendo neste caso ser dotada de espelho cego.

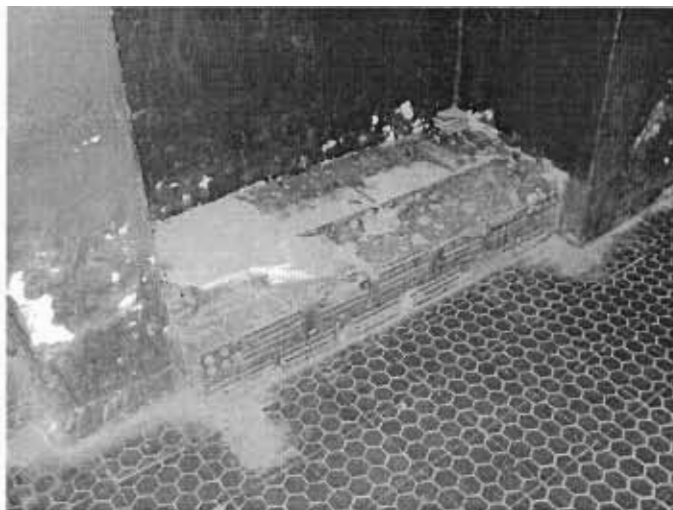
Figura 36 – Degrau junto a parede de alvenaria que pode ocasionar tombos, tropeços ou escorregões.

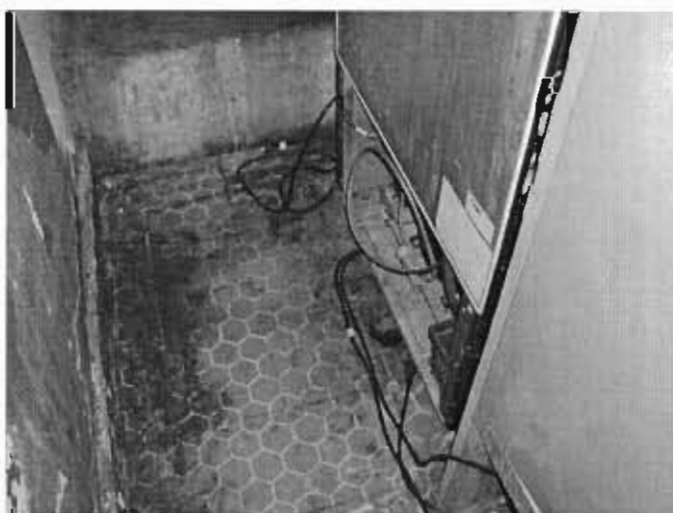
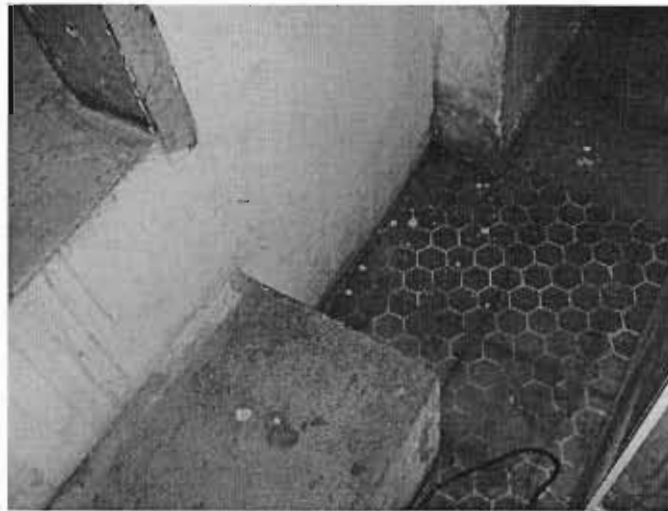
Os equipamentos de refrigeração para conservação de bebidas (freezers), estão dispostos em arranjos não adequados, montados de tal forma que, além da finalidade que se destinam, são utilizados como divisória (parede) no bar. As fiações elétricas destes equipamentos estão dispostas no chão, podendo ocasionar tombos e escorregões aos que ali transitam. Nota-se na mesma figura, deterioração da parede a existência de bolor, mofo e possível umidade.

Figura 37 – Disposição da fiação elétrica rente ao chão.

Figura 38 – Referente à figura anterior, o espaço utilizado como corredor é extremamente estreito, contendo barreira física (degrau), que dificulta a movimentação naquele local.

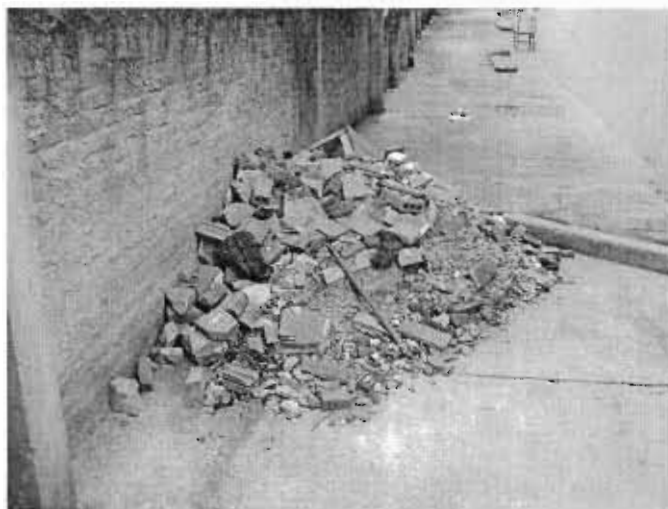
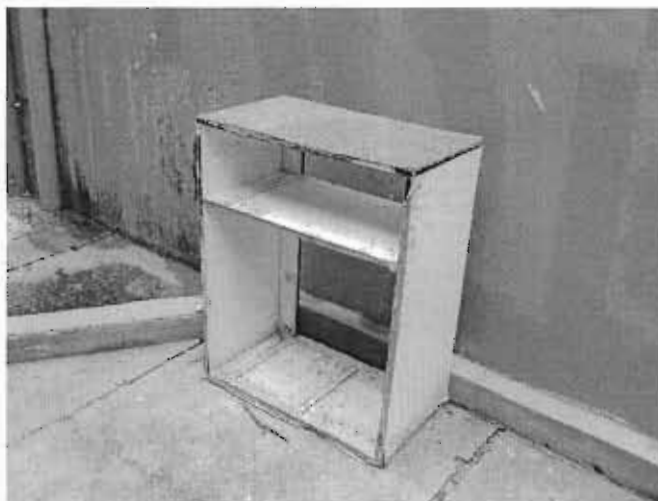
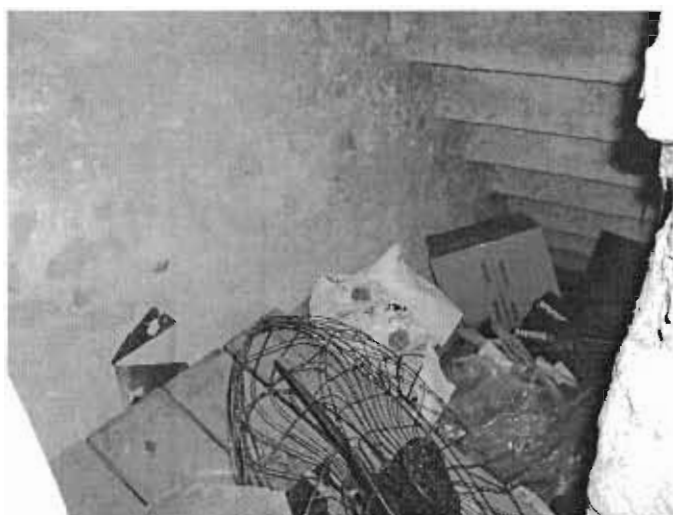
Figura 39 – Presença de entulho na área externa do prédio em questão.

Figura 40 – Móveis e outros utensílios sem uso devem ser descartados.

Figura 41 – O acúmulo de lixo e entulhos contribuem para a presença de insetos e roedores.

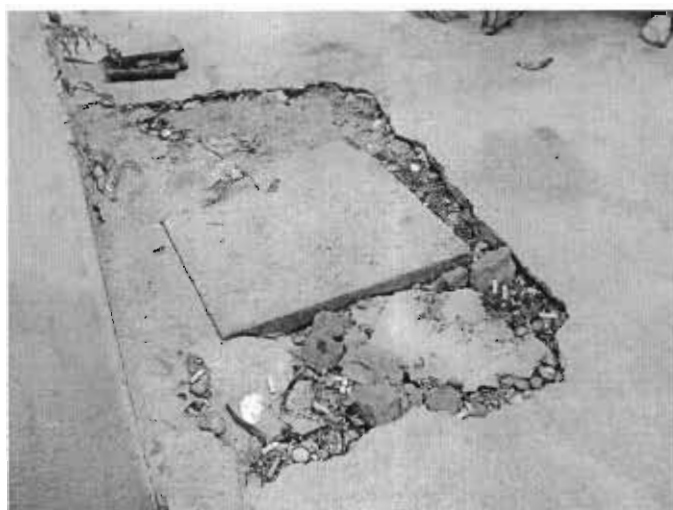
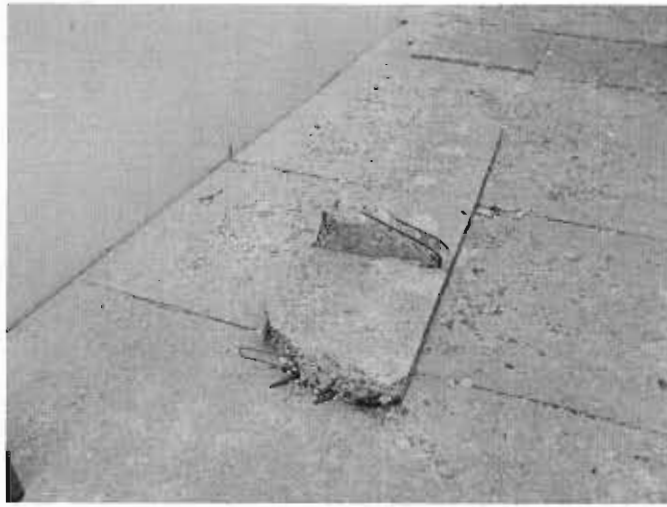
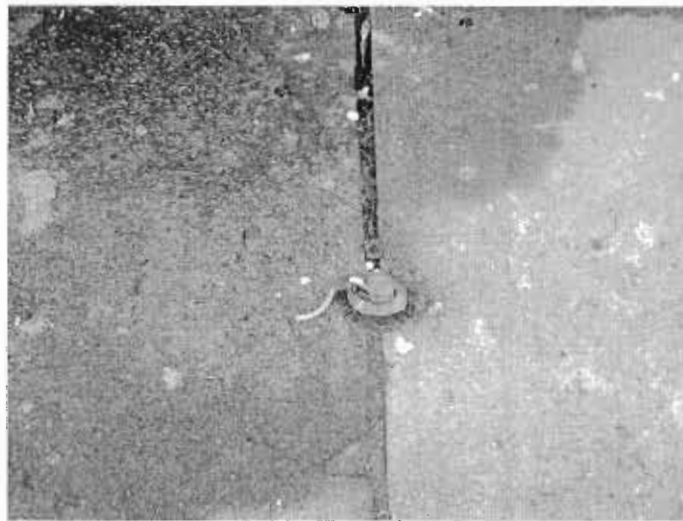
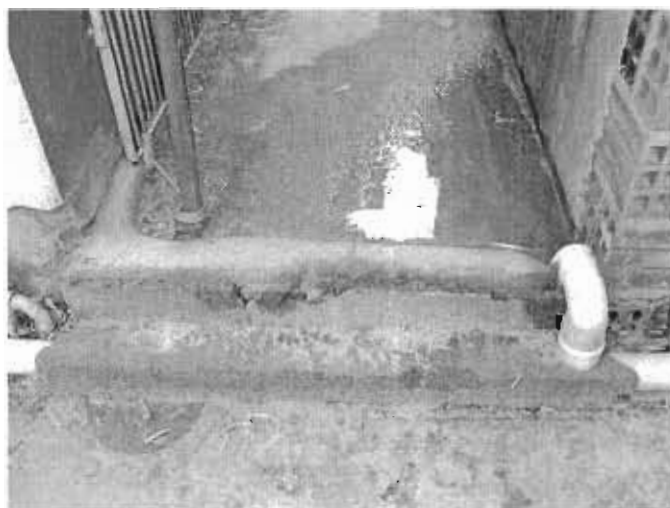
Figura 42 – O piso da área externa danificado, necessitando ser restaurado.

Figura 43 – Saliência no piso na área externa, necessitando sua remoção.

Figura 44 – Saliência no piso externo, necessitando sua remoção. Provável bastão de aterramento em desuso.

Figura 45 - Obras construtivas e/ou reparativas, executadas de maneira não técnica, improvisações que podem causar tombos, escorregões ou tropeços.

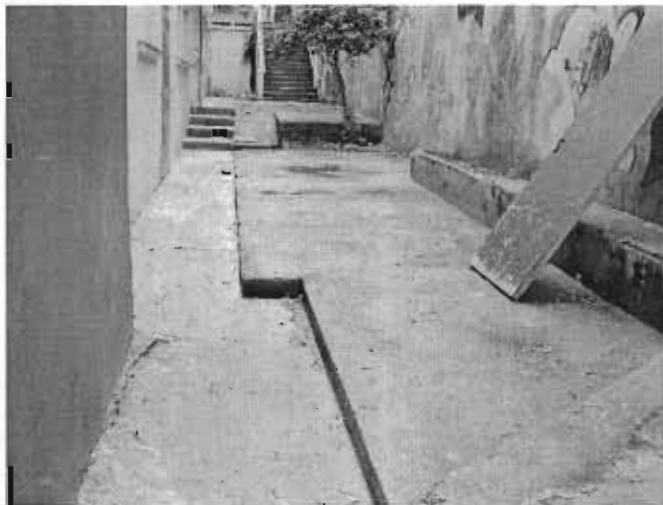
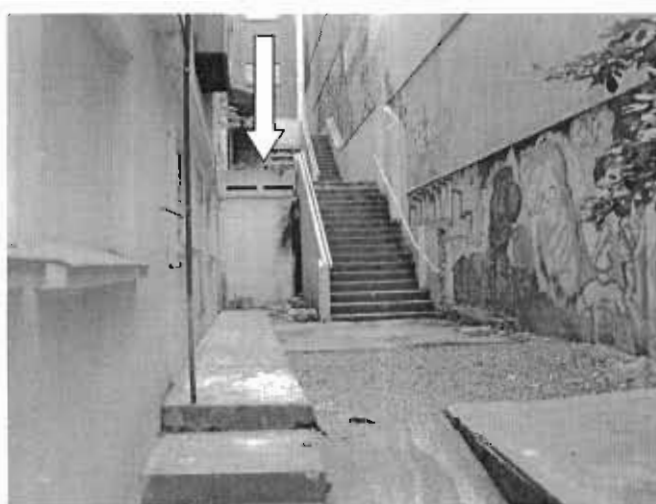
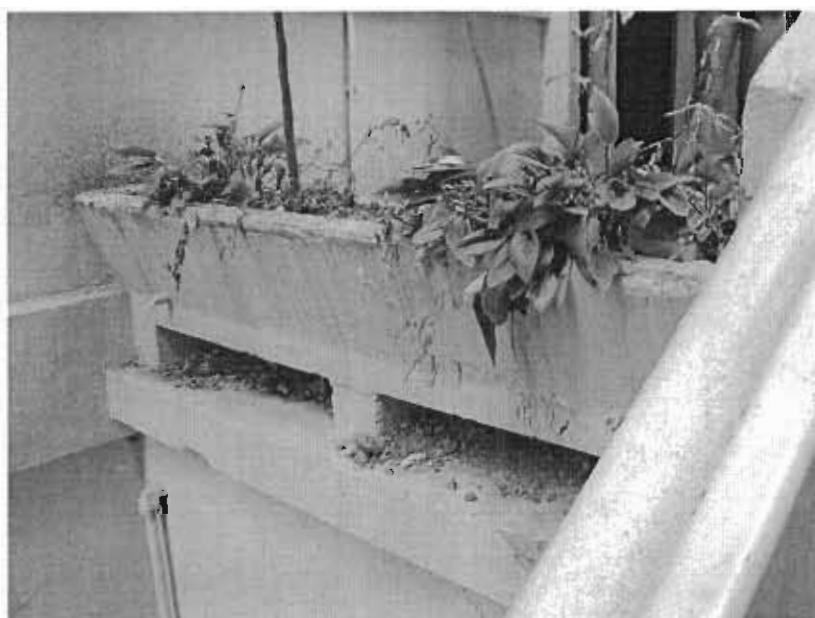
Figura 46 – Desníveis no piso que devem ser evitados. Considerando a elaboração do projeto de acessibilidade, este espaço deverá ser modificado.

Figura 47 – Das imperfeições no piso, que deverão ser remodelados quando da implantação do projeto de acessibilidade aos PNE. Detalhe descrito na próxima figura.

Figura 48 – Do detalhe apontado na figura anterior (fig. 47), ao lado da escada na área externa do prédio, existe uma floreira, no qual deve ser substituída por grade ou outra barreira física, para impedir a queda dos que frequentam o local. Na figura anterior verifica-se que a altura é considerável. É uma circunstância de risco iminente.

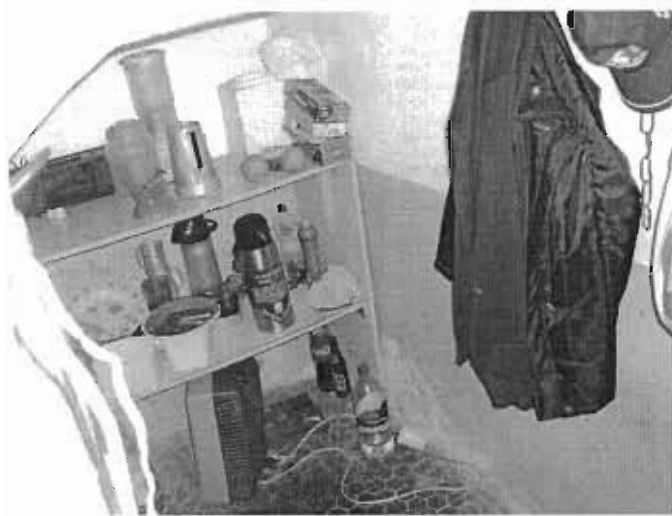
A este trabalhador não são oferecidas as condições ideais de trabalho, pois, utiliza um espaço diminuto para a guarda de seus pertences particulares, para consumir seu lanche (área de consumo/refeitório) e para o armazenamento de alimentos.

Figura 50 – Espaço utilizado por trabalhador de empresa terceirizada, para o armazenamento de alimentos, consumação e guarda de pertences particulares. Este local não é adequado para as referidas finalidades, contrariando as legislações sanitárias e o disposto nas Normas Regulamentadoras do Trabalho.

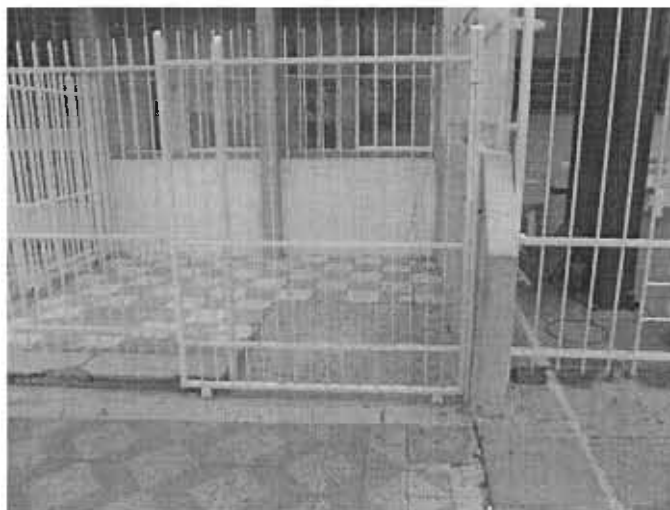
No prédio possui instalados tais dispositivos arquitetônicos, conforme demonstrado na figura 52.

Figura 52 – Da existência de rampa para acessibilidade dos PND.

Porém, uma vez disponibilizada esta obra arquitetônica, deverá ser de livre acesso.

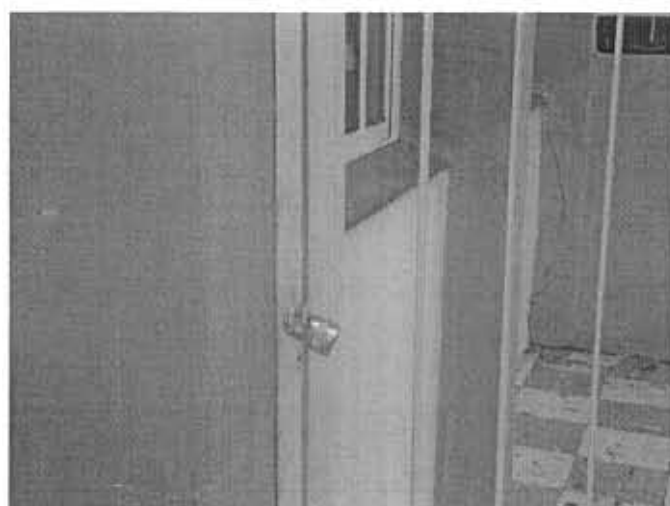
Figura 53 – Rampa de acesso de cadeirante, restringida com grade de proteção com cadeado.

Figura 54 – Outra extremidade da grade de proteção, restringindo o acesso a rampa destinada ao acesso de cadeirante, com cadeado.
