**RELATÓRIO TÉCNICO DA VISITA AO MUNICÍPIO DE SANTA
MARIA/RS PARA ELABORAR O PLANO DE AÇÃO DE FORMA
CONJUNTA COM O PRESTADOR DE SERVIÇO E A VIGILÂNCIA
VISANDO MELHORIAS NO SISTEMA DE ABASTECIMENTO DE
ÁGUA PARA CONSUMO HUMANO**

Elaborado por: Luiz Felipe Lomanto Santa Cruz
Rosane Cristina de Andrade

SVS/DSAST/CGVAM/VIGIAGUA

27 de Julho de 2018

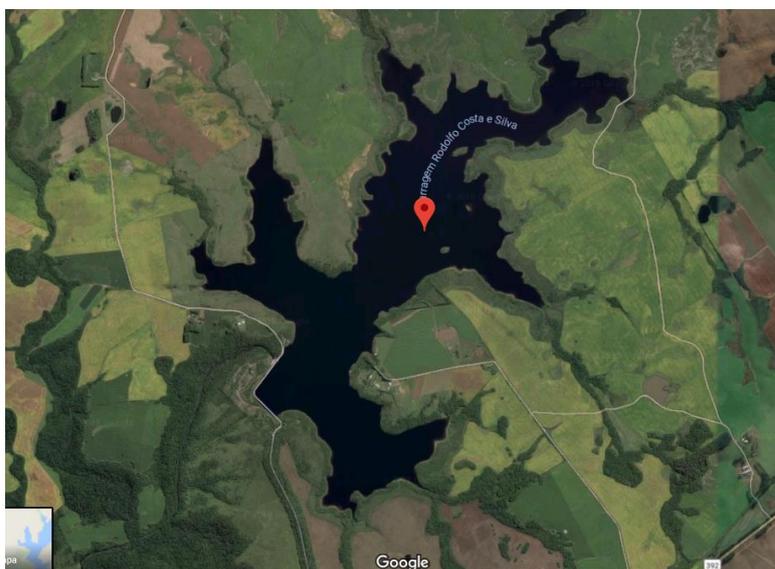
Figura 1- Foto Aérea Barragem Rodolfo Costa e Silva – Fonte: Google 2018

O complexo de barragens do Ibicuí-Mirim está localizado em área rural e conta com seu entorno parcialmente preservado. A Barragem Rodolfo Costa e Silva apresenta um cinturão verde de 100 metros ao longo de parcela significativa do seu perímetro, apesar de alguns trechos de estrangulamento proporcionado por propriedades rurais que estão em elevado número nessa região (Figura 1), condição essa que remete a uma maior preocupação quanto ao uso de agrotóxicos e a sua presença na água.

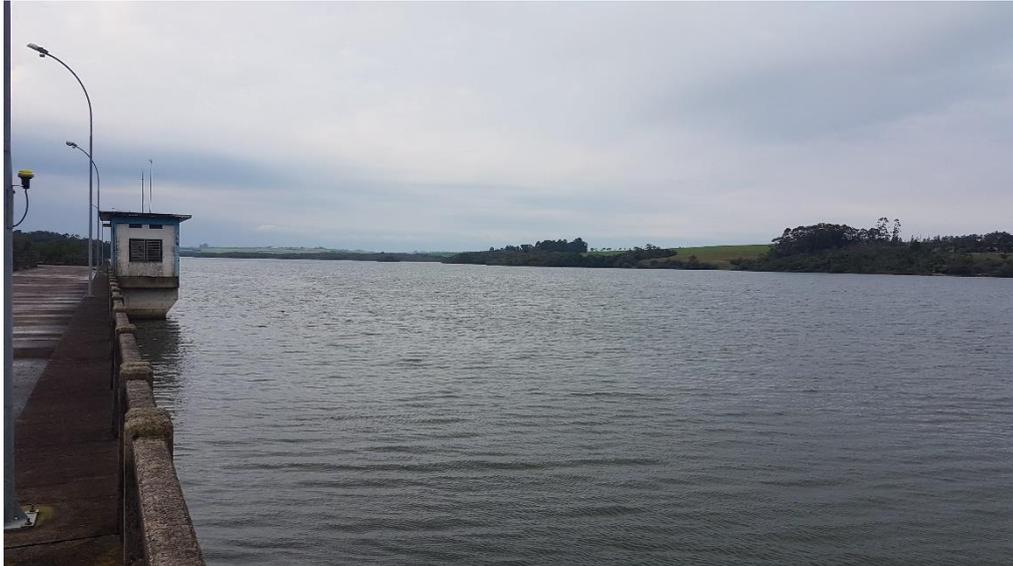
Figura 2- Espelho d'água da Barragem Rodolfo Costa e Silva – Fonte: VIGIAGUA/MS.

Durante a visita técnica, a condição visual do espelho d'água era satisfatória, sem a presença de algas e materiais flutuantes (Figura 2), situação essa que coincide com os relatos da equipe técnica da CORSAN, que considera essa fonte como a de melhor qualidade para o abastecimento do município de Santa Maria.

Entretanto, foram relatados, pela equipe técnica da Companhia, recorrentes florações de algas nesta barragem, devido a altas concentrações de nutrientes (nitrogênio e fósforo), reforçando a existência de propriedades agrícolas como fonte de contaminação.

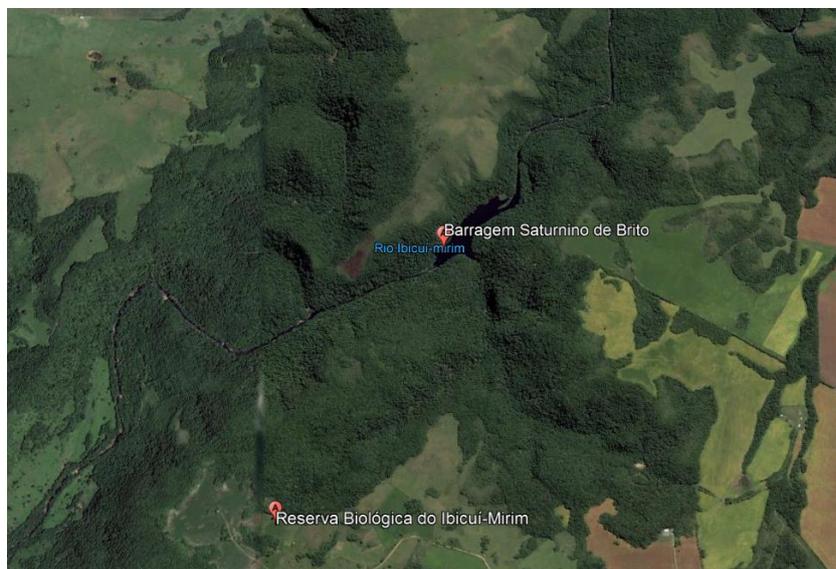
Figura 3 - Foto Aérea Barragem Saturnino de Brito – Fonte: Google 2018

Já a barragem Saturnino de Brito, encontra-se dentro da Reserva Biológica do Ibicuí-Mirim (Figura 3), mantida pela própria CORSAN, que se encontra em ótimo estado de conservação. Apesar da existência de propriedades agrícolas nas suas proximidades, a larga extensão de floresta preservada dificulta a contaminação desse manancial.

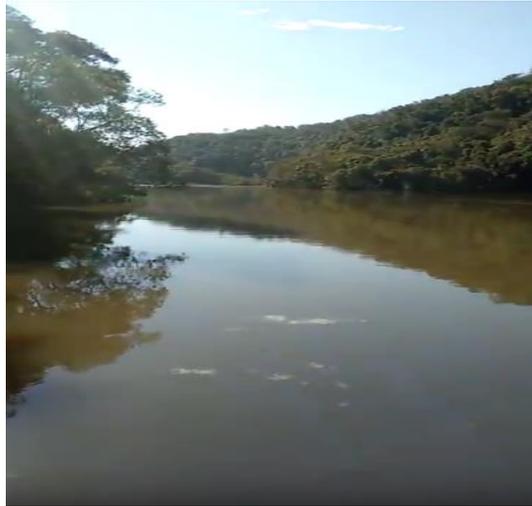
Figura 4- Espelho d'água da Barragem Saturnino de Brito– Fonte: VIGIAGUA/MS.

A condição visual do espelho d'água também era satisfatória, sem a presença de algas e materiais flutuantes (Figura 4).

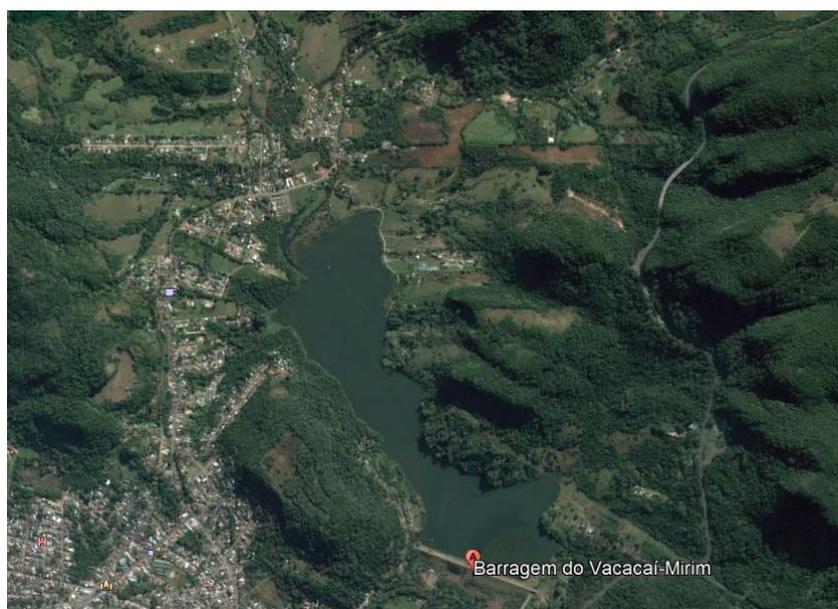
Figura 5 - Foto Aérea Barragem DNOS – Fonte: Google 2018

Diferente do Complexo do Ibicuí-Mirim, a barragem do DNOS (Figura 5) é um manancial estritamente urbano que convive em suas margens com produção agrícola, moradias regulares e irregulares, ambas sem sistema de coleta de esgoto sanitário e, portanto, com lançamento direto no corpo hídrico. O descarte inadequado de resíduos sólidos é outro problema que atinge a barragem, que frequentemente passa por mutirões de moradores para realizar a limpeza superficial do espelho d'água, segundo informações de pessoas que se encontravam no local.

Durante a visita foi observado, na proximidade do ponto de captação, um acúmulo grande de resíduos sólidos na área de ocupação irregular.

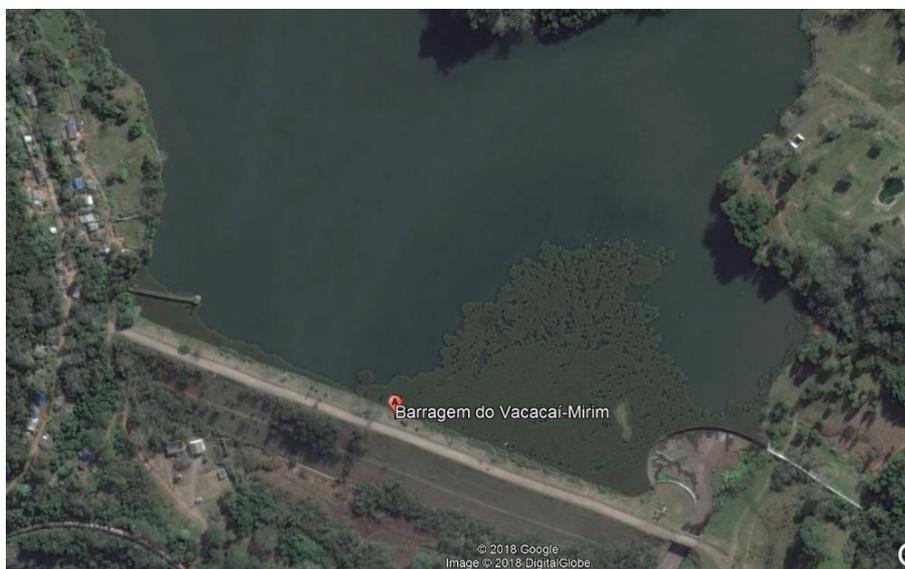
Figura 6 - Acúmulo Indesejado de Algas na Barragem do DNOS - Fonte: Google, 2018.

Destaca-se novamente o relato dos técnicos da CORSAN da ocorrência de eventos de floração de algas, especialmente em épocas de estiagem, o que altera os padrões de operação da Estação de Tratamento. A Figura 6, com data de 07/05/2017, representa um desses eventos de floração.

Diante do cenário de emergência de saúde pública representado pelo surto de toxoplasmose ocorrido no município, foi recomendado pelo Ministério da Saúde o monitoramento de protozoários (*Giardia*, *Cryptosporidium* e *Toxoplasma gondii*) nos pontos de captação de forma individualizada por um período de 12 meses, como estratégia de intervenção (Anexo B – Matriz de Intervenção da Visita Técnica – Estratégia

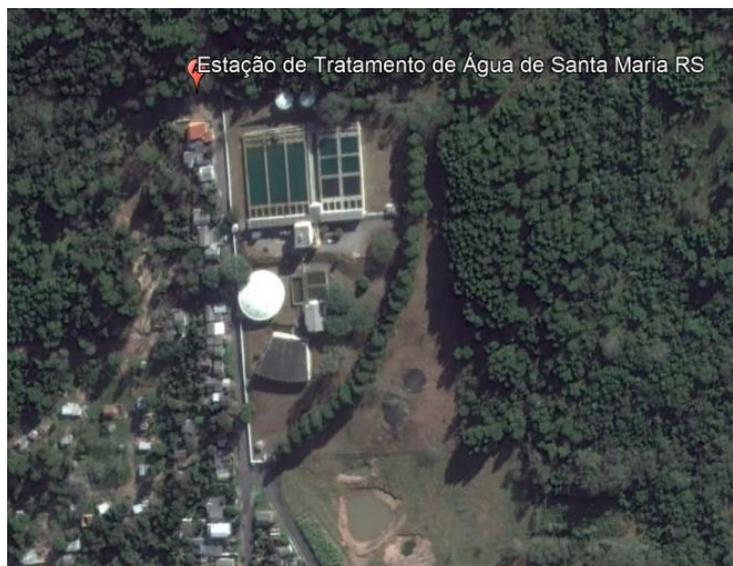
Figura 7 - Foto Aérea da Estação de Tratamento de Santa Maria - RS. Fonte: Google, 2018.

O SAA de Santa Maria é composto por uma única estação de tratamento de água de ciclo completo: calha Parshall, 15 unidades de floculação, 05 unidades de decantação,

15 unidades de filtração, tanque de contato (desinfecção com cloro gás) e unidade de tratamento para o lodo do decantador por centrifugação (Fora de Operação) (Figura 7).

A estação opera com uma vazão máxima de $0,90 \text{ m}^3/\text{s}$, sendo que sua capacidade de projeto gira em torno de $1,3 \text{ m}^3/\text{s}$. Essa folga de vazão proporciona significativa flexibilidade operacional para a equipe de trabalho da estação de tratamento, permitindo, por exemplo, períodos de limpeza das unidades e carreiras de filtração diferentes daqueles preconizados em projeto.

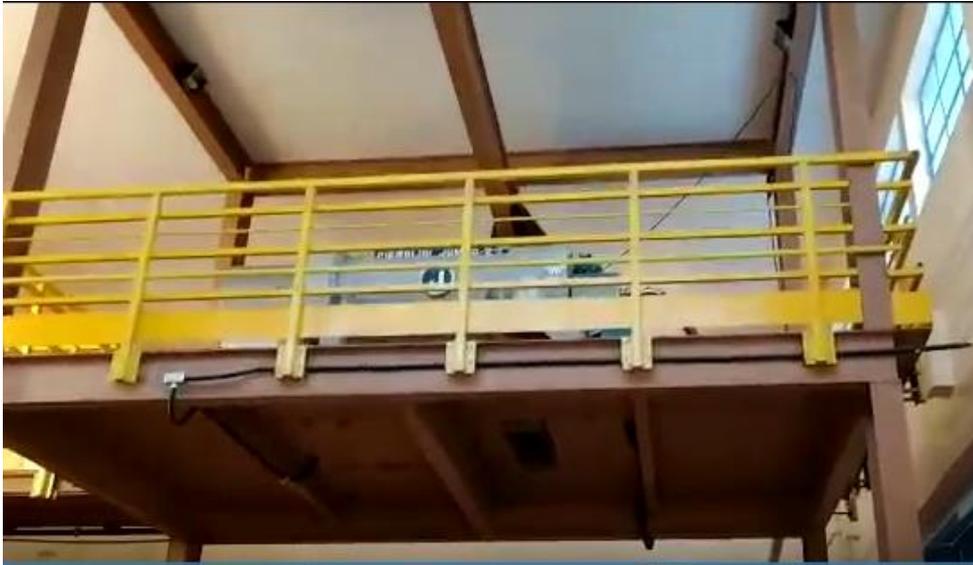
Figura 8- Unidade de Tratamento de Lodo por Centrifugação. Fonte: Vigiagua, 2018.

Em relação a unidade de tratamento do lodo, segundo a equipe da CORSAN, inicialmente não entrou em operação devido a necessidade de ajustes na estrutura do prédio, pelo ruído excessivo, que impactava a vizinhança, e pelo sistema de ventilação ineficiente que gerava zonas de baixa concentração de oxigênio e trazia condições inadequadas de trabalho. Posteriormente, dificuldades na contratação da empresa de manutenção foram apontadas como justificativa para a paralização. Como estratégia de intervenção, foi recomendada a retomada do funcionamento da unidade de tratamento de lodo, a fim de proporcionar uma gestão ambientalmente adequada dos resíduos gerados.

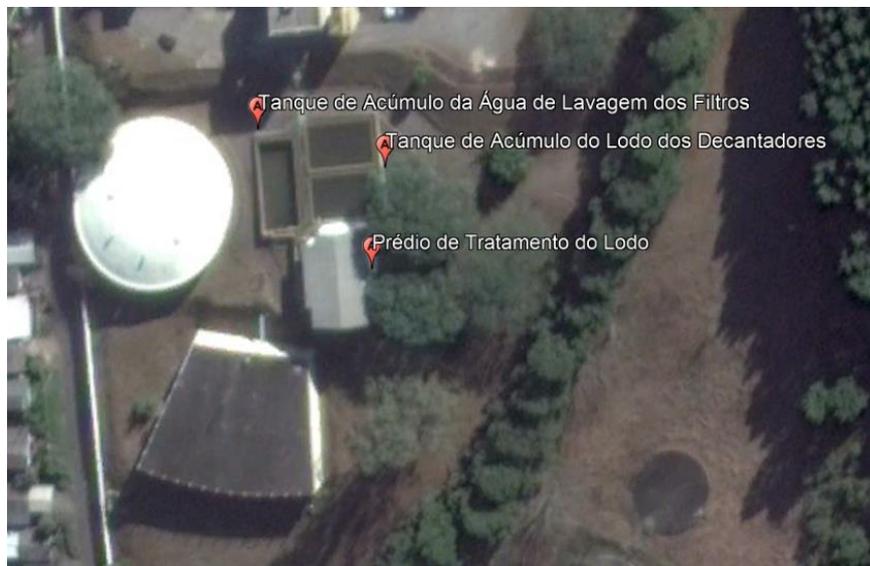
Figura 9- Unidades de Acúmulo e de Tratamento de Lodo. Fonte: Google, 2018.

- Recirculação da água de lavagem dos filtros para o início do tratamento, ação essa que na visão da equipe de operação da CORSAN traria benefícios tanto ambientais, já que os sólidos contidos na água de lavagem seriam mantidos no sistema, ao invés de retornarem para o corpo hídrico, já que a unidade de remoção de sólidos instalada se encontra fora de funcionamento há aproximadamente 2 anos (Figura 8), quanto de processo, já que essa recirculação atuaria como auxiliar de coagulação/floculação, principalmente em períodos em que a água bruta apresenta valores muito reduzidos de turbidez.
- O lodo dos decantadores, removido com frequência mensal, segundo a equipe de operação, e a água de lavagem dos filtros são acumulados em 02 tanques

individualizados (Figura 9 e Figura 10), um para o lodo dos decantadores e outro para a água de lavagem dos filtros.

Em relação ao tanque de acúmulo lodo, este serviria como tanque pulmão, permitindo o armazenamento do lodo e a flexibilização do funcionamento da unidade de tratamento do lodo, que poderia operar em horários com menor custo de energia

por exemplo. No entanto, atualmente o lodo armazenado é descartado diretamente no corpo receptor, após monitoramento.

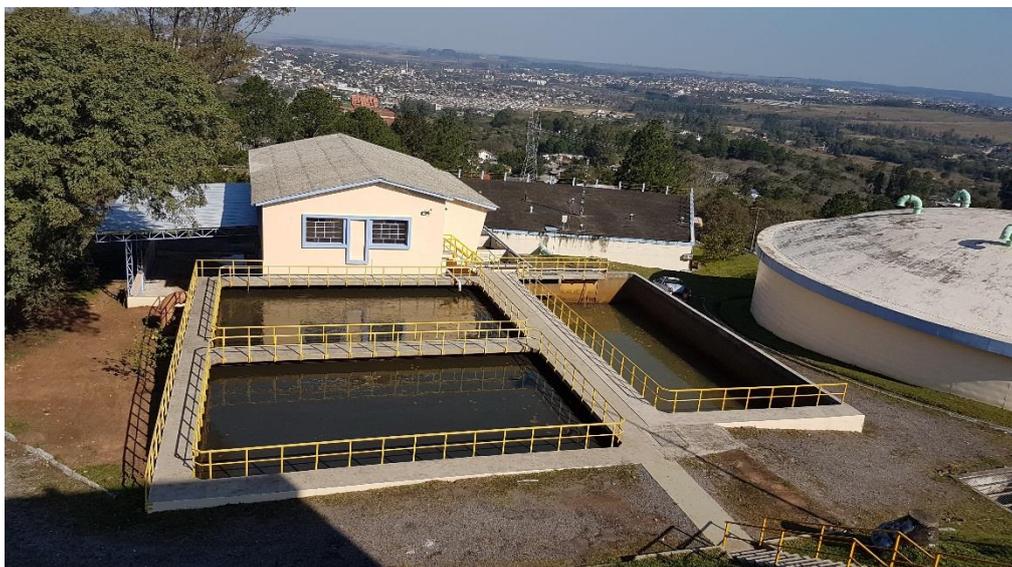
Figura 10 - Tanque de Acúmulo de Lodo e de Água de Recirculação. Fonte: Vigiagua, 2018.

Durante a visita percebeu-se que o tanque de acúmulo estava completamente cheio, despertando atenção em relação ao procedimento de descarte do lodo, já que poderia impactar na operação. Um exemplo deste impacto seria em caso de necessidade de limpeza de um dos decantadores. Segundo relato da equipe técnica da CORSAN, o descarte do lodo é realizado conforme autorização emitida pela FEPAM, órgão ambiental do estado do Rio Grande do Sul. Melhores esclarecimentos a respeito do procedimento de descarte e de monitoramento do lodo se fazem necessários para maiores avaliações.

Quanto à água de lavagem dos filtros, que atualmente é retornada ao início do tratamento, misturada à água bruta, foi recomendada como estratégia de intervenção o monitoramento da presença de protozoários (*Giardia*, *Cryptosporidium* e *Toxoplasma gondii*) por um período de 12 meses, com frequência quinzenal, desse recirculado (Anexos

Anexo A – Matriz de Intervenção da Visita Técnica) a fim de se verificar a presença e o potencial aumento da carga destes organismos na água bruta.

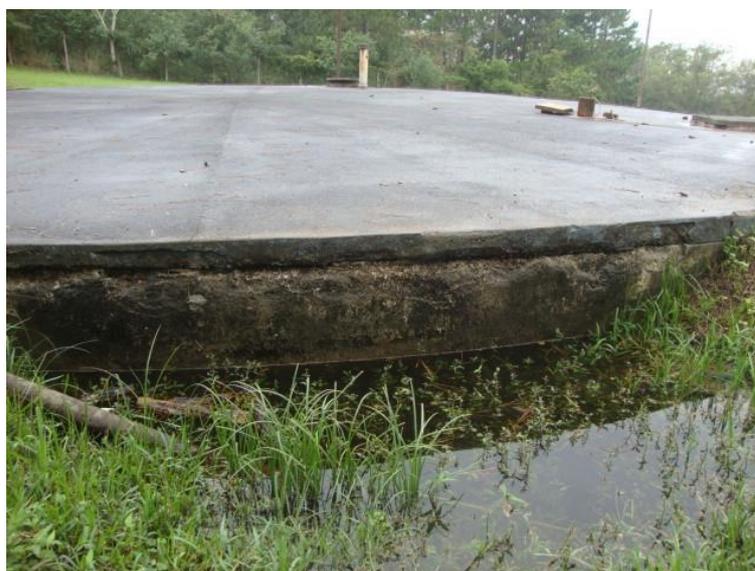
3. O SAA de Santa Maria conta hoje com 29 reservatórios com volumes variando de 25 m³ a 5.000 m³, tanto metálicos quanto de concreto. Ao longo da visita técnica, algumas fragilidades foram identificadas nos reservatórios de compensação (sistema de drenagem ineficiente, inexistência de vias de acesso que permitam ações de manutenção e limpeza -Figura 11) que, associadas às fragilidades identificadas pela equipe de vigilância municipal durante as inspeções sanitárias realizadas ao longo dos últimos meses (**Erro! Fonte de referência não encontrada.**), desdobraram-se na recomendação de intervenção nº 05 (Anexos Anexo A – Matriz de Intervenção da Visita Técnica) que tem como objetivo principal a manutenção da qualidade da água tratada ao longo do sistema de distribuição.

Figura 11- Reservatório de Compensação – Ausência de sistema de drenagem. Fonte: SMS Santa Maria RS

Vale destacar que a equipe de trabalho da CORSAN, por meio dos seus engenheiros de campo, já tinha a expectativa de contratação por parte da empresa de um serviço de diagnóstico estrutural de suas unidades de reservação. Dessa forma, a recomendação convergiu para a apresentação de um diagnóstico da atual condição de cada um dos reservatórios que compõem o sistema e a apresentação de um plano de melhorias que contivesse em sua estrutura a discriminação das medidas por níveis de criticidade e, conseqüentemente, por prazos previstos para a sua execução. Vale destacar que algumas medidas sugeridas para sanar as fragilidades identificadas, como por exemplo o fechamento de todos os reservatórios por meio de cadeados, podem ser remediadas por ações de baixo custo e de curto prazo, tornando-se emergenciais já que evitariam o acesso de pessoas não autorizadas ao interior dessas estruturas.

Como recomendação complementar, propusemos que as inspeções sanitárias nos reservatórios por parte do Vigiagua municipal passem a ser rotineiras, tanto como forma de acompanhamento das melhorias preconizadas pelo plano de intervenção, quanto pela competência conjunta da Companhia e do Setor Saúde na garantia da qualidade da água distribuída a população.
